# 拉萨市曲水县聂当镇德吉村六组蔬菜大棚 简易看护房“6.14”较大火灾事故调查报告

火灾事故调查组  
2025 年 7 月

2025年6月14日5时26分，拉萨市消防救援支队接到报警，位于拉萨市曲水县聂当镇德吉村六组一蔬菜大棚简易看护房发生火灾，过火面积约179.52 m<sup>2</sup>，2户受灾，4人死亡，直接经济损失99962元。

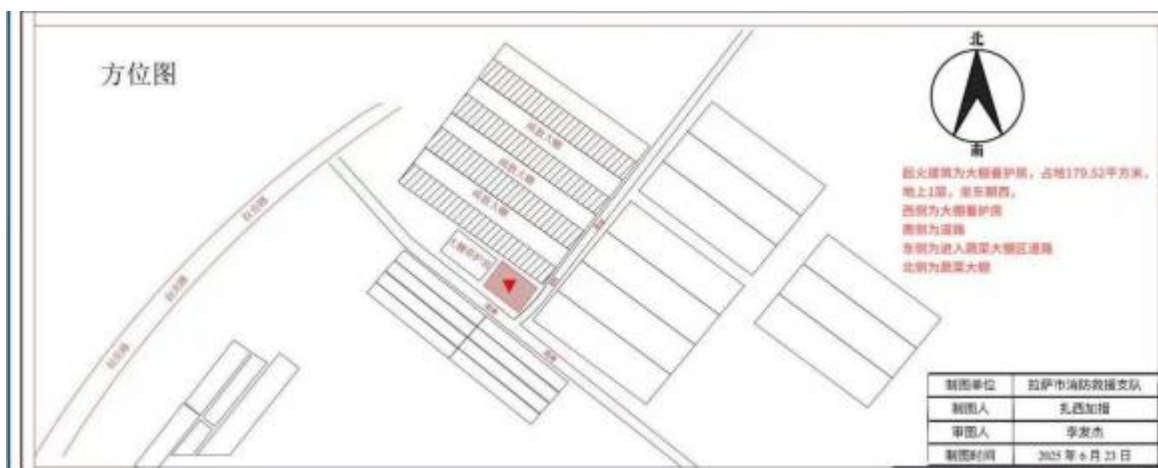
图 1 简易看护房方位图

起火地点位于曲水县聂当镇德吉村六组，土地性质为永久基本农田，土地所有权为德吉村六组村民刚某。起火地点东临蔬菜大棚小道，西临张某家简易看护房，南临农村道路，北临蔬菜大棚。（见图1）

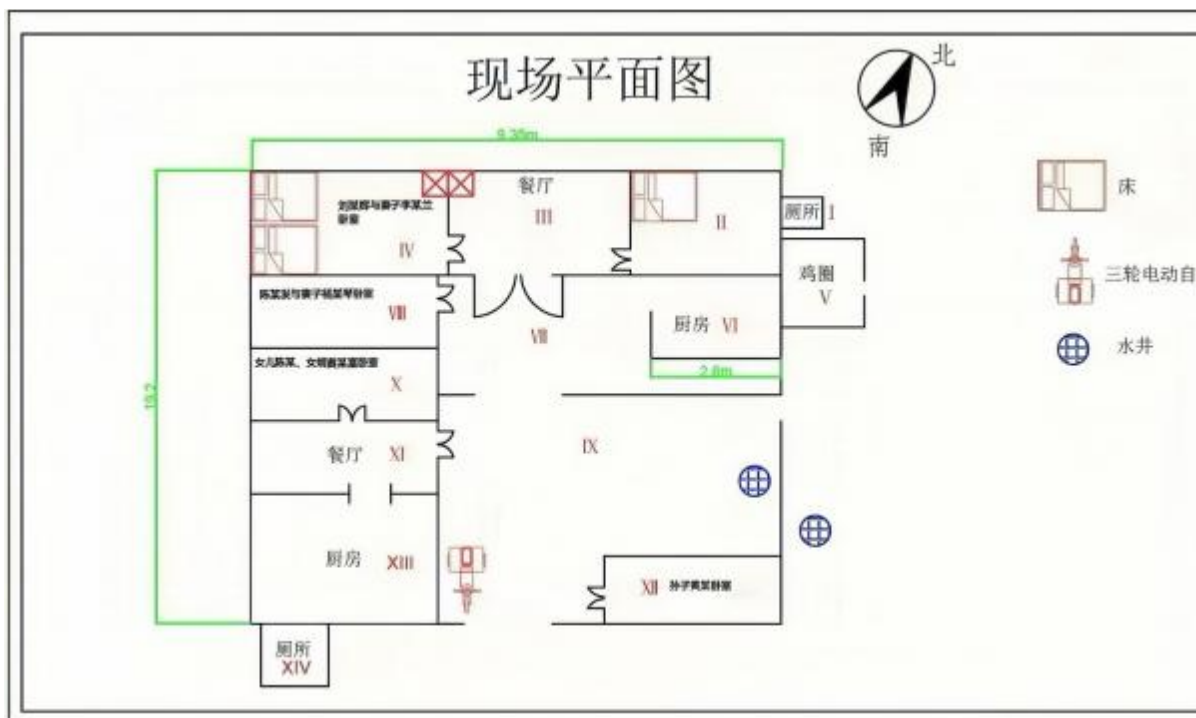
图 2 简易看护房平面示意图

起火建筑为蔬菜大棚简易看护房，属单层地上临时建筑，实测东西向轴线长度 9.35m，南北向轴线宽度 19.2m，占地 179.52 m<sup>2</sup>，建筑坐西北朝东南，内部除西南侧设有约 35 m<sup>2</sup>的聚氨酯夹芯彩钢板房外，其余均由空心砖、钢管、保温棉被、塑料膜等组合搭建。建筑内设有 5 间卧室、2 间厨房、2 间餐厅，陈某发和妻子杨某琴卧室位于西南侧，紧邻其女陈某和女婿黄某富卧室，其孙黄某卧室位于东侧，刘某辉与妻子李某兰卧室位于西侧。火灾发生时，建筑内共 5 人。（见图2-3）

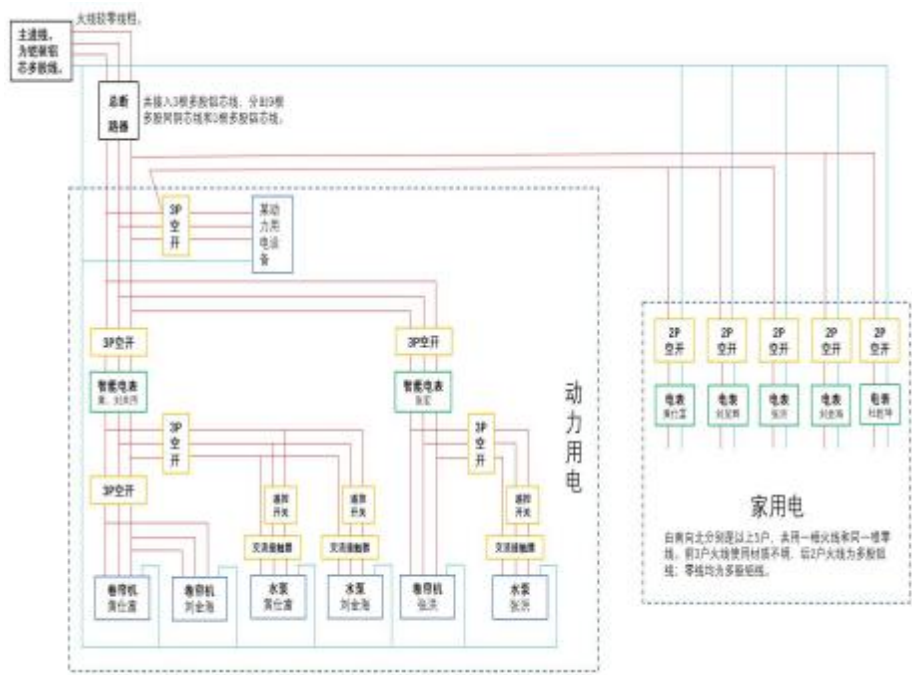
图 4 简易看护房低压配电图

起火建筑的总电源取自总配电 10kV/0.4kV 变压器低压侧

0.4kV 母线，通过架空铝芯铠装电缆引入三相塑壳断路器。其中，零线未接入断路器，作为共用零线直接连接至家用电气设备及用电器具。三相断路器分两路引出动力电源，分别经断路器连接至黄某富与刘某海共用的 A 户电表、张某单独使用的 B 户电表；同时引出一相火线作为 5 户共用的家用电源回路。A 户电表下级配电，设置 2 个断路器，分别控制 2 台水泵及 2 台卷帘机；B 户电表下级配电，配置 1 个断路器及 1 台卷帘机，该断路器用于控制水泵。具体配电参数：A 户电表进线，采用4mm<sup>2</sup>多股铜芯导线，其余线路均为 6mm<sup>2</sup> 多股铜芯导线。（见图 4-5）

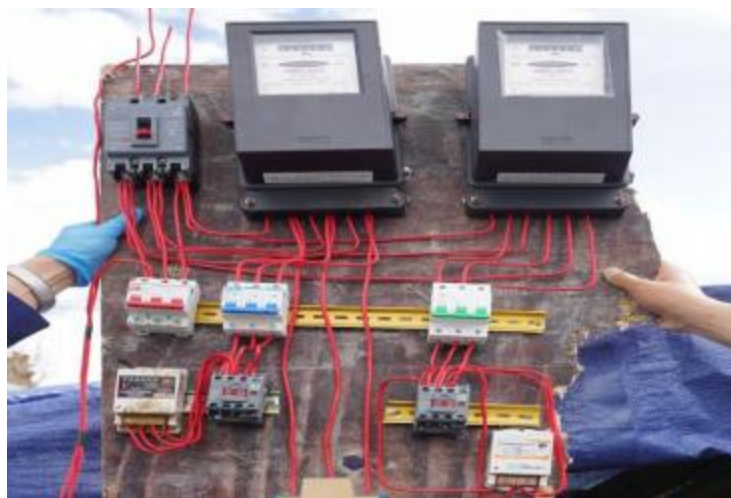
图 5 木制配电盘复原图

经应急管理部消防救援局天津火灾物证鉴定中心鉴定，靠东北角外墙处空心砖表面提取的熔珠有短路熔痕，说明此处电气线路发生过短路故障。

根据《火灾原因认定规则》（XF1301-2016），综合调查询问、视频分析、现场勘验、检验鉴定、调查实验等，认定该起火灾的直接原因为：黄某房间北墙外侧的木质配电盘线路短路，高温熔珠引燃相邻保温棉被、塑料膜等可燃物蔓延成灾。

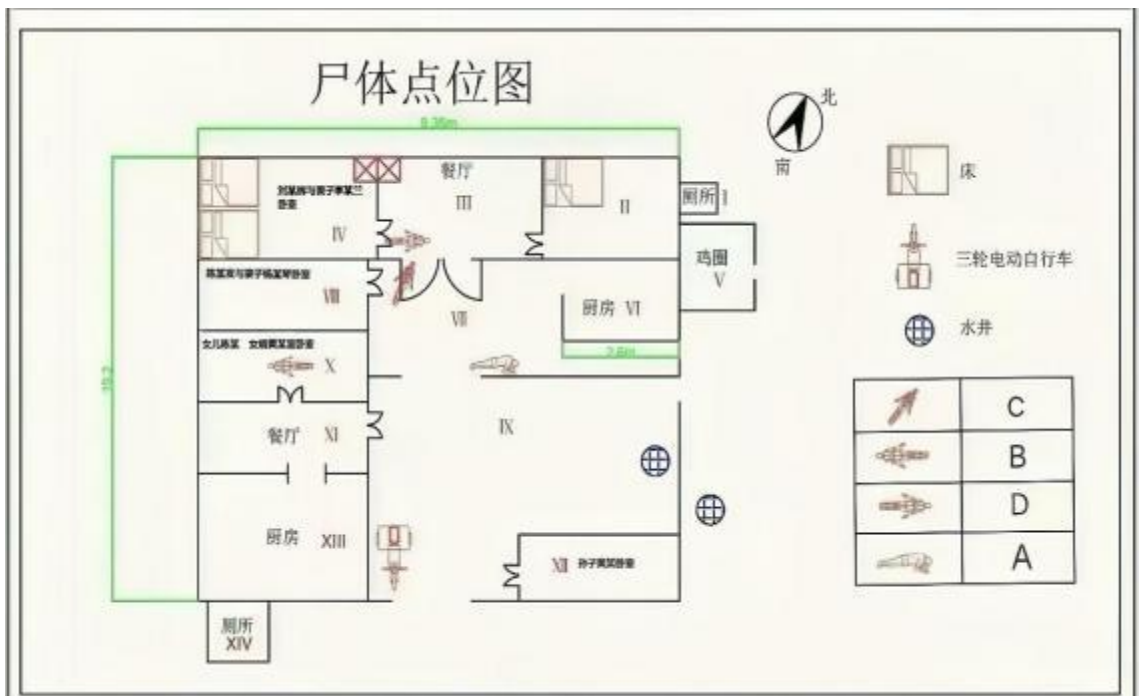
图 6 尸体点位图

- 1.李某兰，菜农，碳氧血红蛋白浓度为 68.22%。
- 2.陈某，菜农，碳氧血红蛋白浓度为 11.63%。
- 3.黄某富，菜农，碳氧血红蛋白浓度为 44.48%。

4.杨某琴，菜农，碳氧血红蛋白浓度为 54.66%。（见图6）

验分析，4 人均有逃生轨迹，然而未在首次呼喊时立即疏散，致使吸入大量高温有毒烟气<sup>[1]</sup>窒息死亡。
