# 拉萨市曲水县聂当镇德吉村六组蔬菜大棚 简易看护房“6·14”较大火灾事故调查报告

火灾事故调查组  
2025 年 7 月

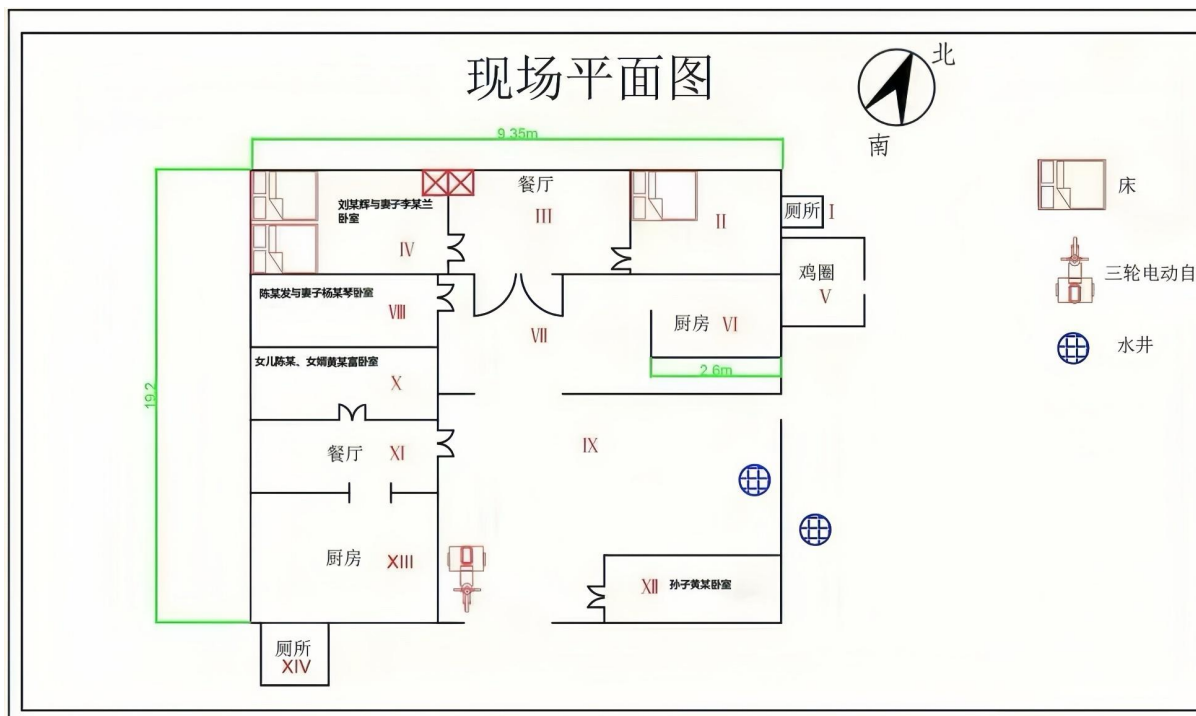
图2 简易看护房平面示意图

起火建筑为蔬菜大棚简易看护房，属单层地上临时建筑，实测东西向轴线长度 9.35m，南北向轴线宽度 19.2m，占地 179.52 m<sup>2</sup>，建筑坐西北朝东南，内部除西南侧设有约 35 m<sup>2</sup>的聚氨酯夹芯彩钢板房外，其余均由空心砖、钢管、保温棉被、塑料膜等组合搭建。建筑内设有 5 间卧室、2 间厨房、2 间餐厅，陈某发和妻子杨某琴卧室位于西南侧，紧邻其女陈某和女婿黄某富卧室，其孙黄某卧室位于东侧，刘某辉与妻子李某兰卧室位于西侧。火灾发生时，建筑内共 5 人。（见图 2-3）

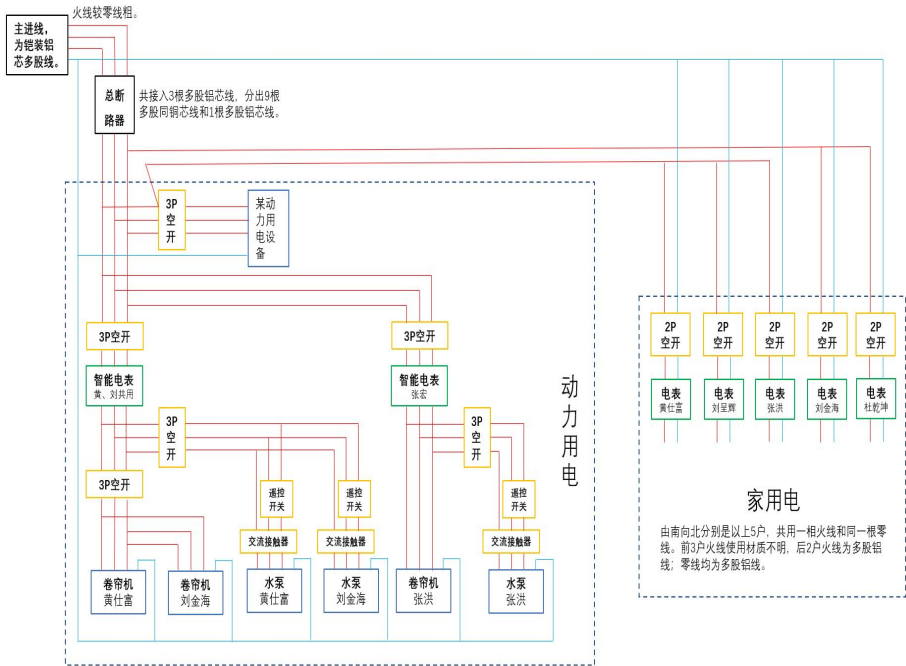
图 4 简易看护房低压配电图

起火建筑的总电源取自总配电 10kV/0.4kV 变压器低压侧

0.4kV 母线，通过架空铝芯铠装电缆引入三相塑壳断路器。其中，零线未接入断路器，作为共用零线直接连接至家用电气设备及用电器具。三相断路器分两路引出动力电源，分别经断路器连接至黄某富与刘某海共用的 A 户电表、张某单独使用的 B 户电表；同时引出一相火线作为 5 户共用的家用电源回路。A 户电表下级配电，设置 2 个断路器，分别控制 2 台水泵及 2 台卷帘机；B 户电表下级配电，配置 1 个断路器及 1 台卷帘机，该断路器用于控制水泵。具体配电参数：A 户电表进线，采用 4mm<sup>2</sup>多股铜芯导线，其余线路均为 6mm<sup>2</sup> 多股铜芯导线。（见图 4-5）

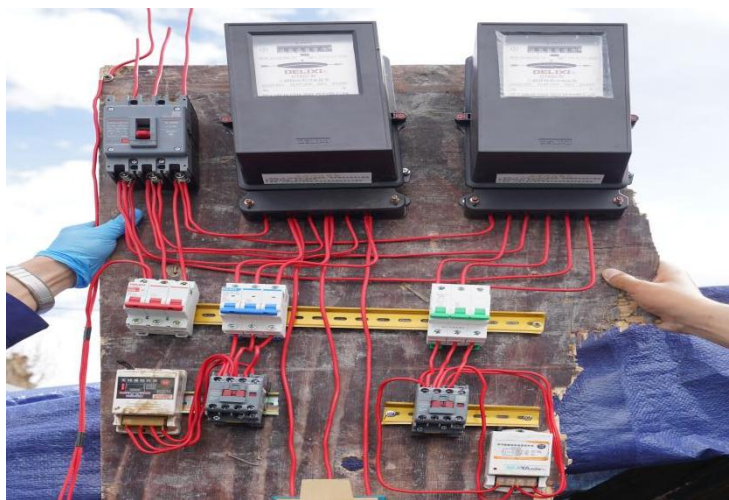
图 5 木制配电箱复原图

经应急管理部消防救援局天津火灾物证鉴定中心鉴定，靠东北角外墙处空心砖表面提取的熔珠有短路熔痕，说明此处电气线路发生过短路故障。

根据《火灾原因认定规则》(XF1301-2016),综合调查询问、视频分析、现场勘验、检验鉴定、调查实验等,认定该起火灾的直接原因为:黄某房间北墙外侧的木质配电盘线路短路,高温熔珠引燃相邻保温棉被、塑料膜等可燃物蔓延成灾。

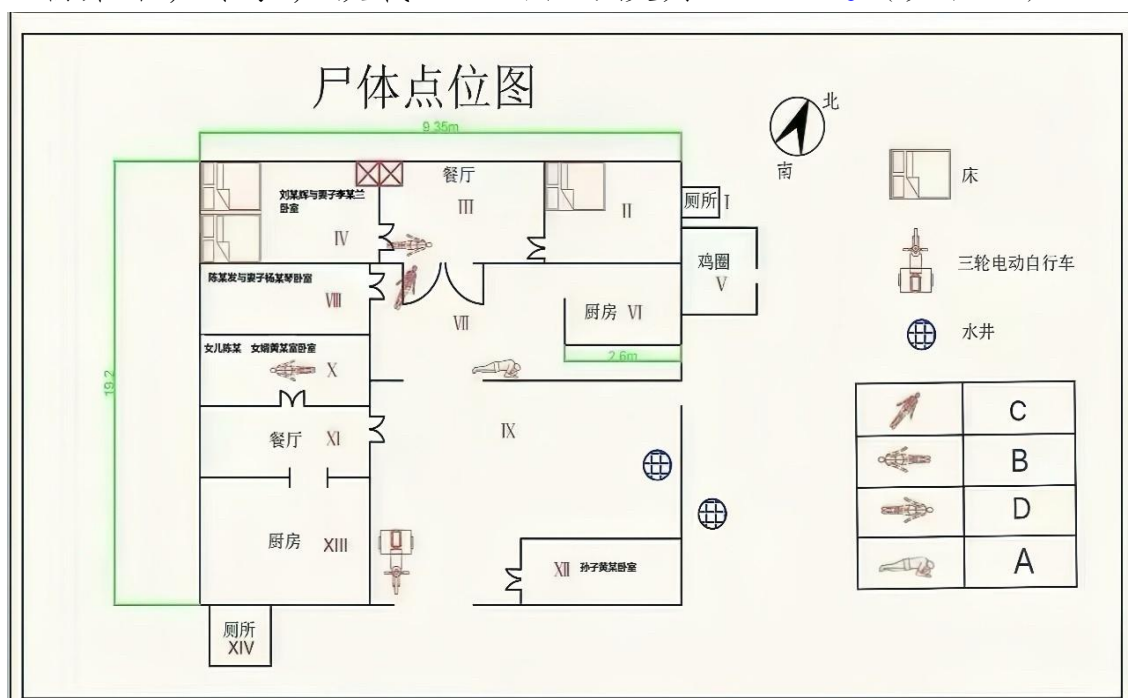
图 6 尸体点位图

- 1.李某兰，菜农，碳氧血红蛋白浓度为68.22%。
- 2.陈某，菜农，碳氧血红蛋白浓度为11.63%。
- 3.黄某富，菜农，碳氧血红蛋白浓度为44.48%。

4.杨某琴，菜农，碳氧血红蛋白浓度为 54.66%。（见图 6）

火灾发生时间为深夜,虽然陈某发及时发现起火,但由于起火区域未配置灭火器材,无法扑救初期火灾;通过对死亡人员勘验分析,4人均有逃生轨迹,然而未在首次呼喊时立即疏散,致使吸入大量高温有毒烟气<sup>[1]</sup>窒息死亡。
