# 拉萨市曲水县聂当镇德吉村六组蔬菜大棚 简易看护房“6·14”较大火灾事故调查报告

火灾事故调查组  
2025 年 7 月

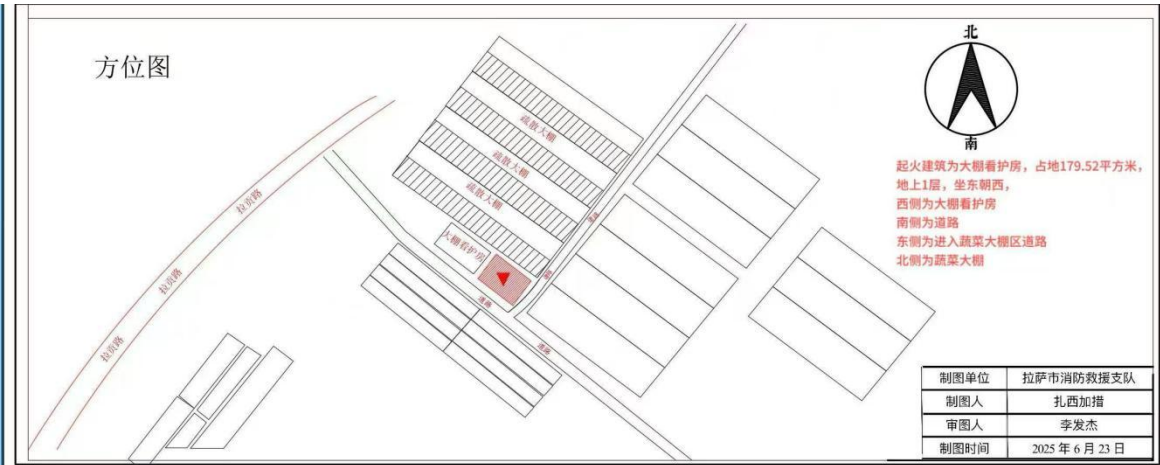
图 1 简易看护房方位图

起火地点位于曲水县聂当镇德吉村六组，土地性质为永久基本农田，土地所有权为德吉村六组村民刚某。起火地点东临蔬菜大棚小道，西临张某家简易看护房，南临农村道路，北临蔬菜大棚。（见图 1）

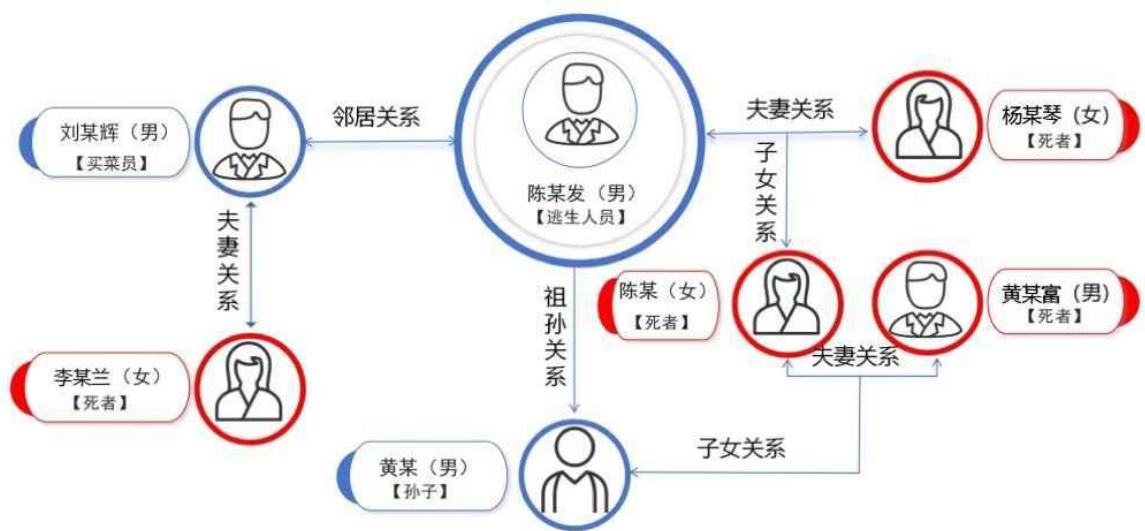
图3 简易看护房内人员关系图

起火建筑为蔬菜大棚简易看护房，属单层地上临时建筑，实测东西向轴线长度 9.35m，南北向轴线宽度 19.2m，占地 179.52 m<sup>2</sup>，建筑坐西北朝东南，内部除西南侧设有约 35 m<sup>2</sup>的聚氨酯夹芯彩钢板房外，其余均由空心砖、钢管、保温棉被、塑料膜等组合搭建。建筑内设有 5 间卧室、2 间厨房、2 间餐厅，陈某发和妻子杨某琴卧室位于西南侧，紧邻其女陈某和女婿黄某富卧室，其孙黄某卧室位于东侧，刘某辉与妻子李某兰卧室位于西侧。火灾发生时，建筑内共 5 人。（见图 2-3）
